TOMO LXVIII. **Enero, 1916.** CUADERNO I.

REAL ACADEMIA DE LA HISTORIA

OBRAS Y HALLAZGOS EN EL CASTILLO DE LOARRE MONUMENTO NACIONAL

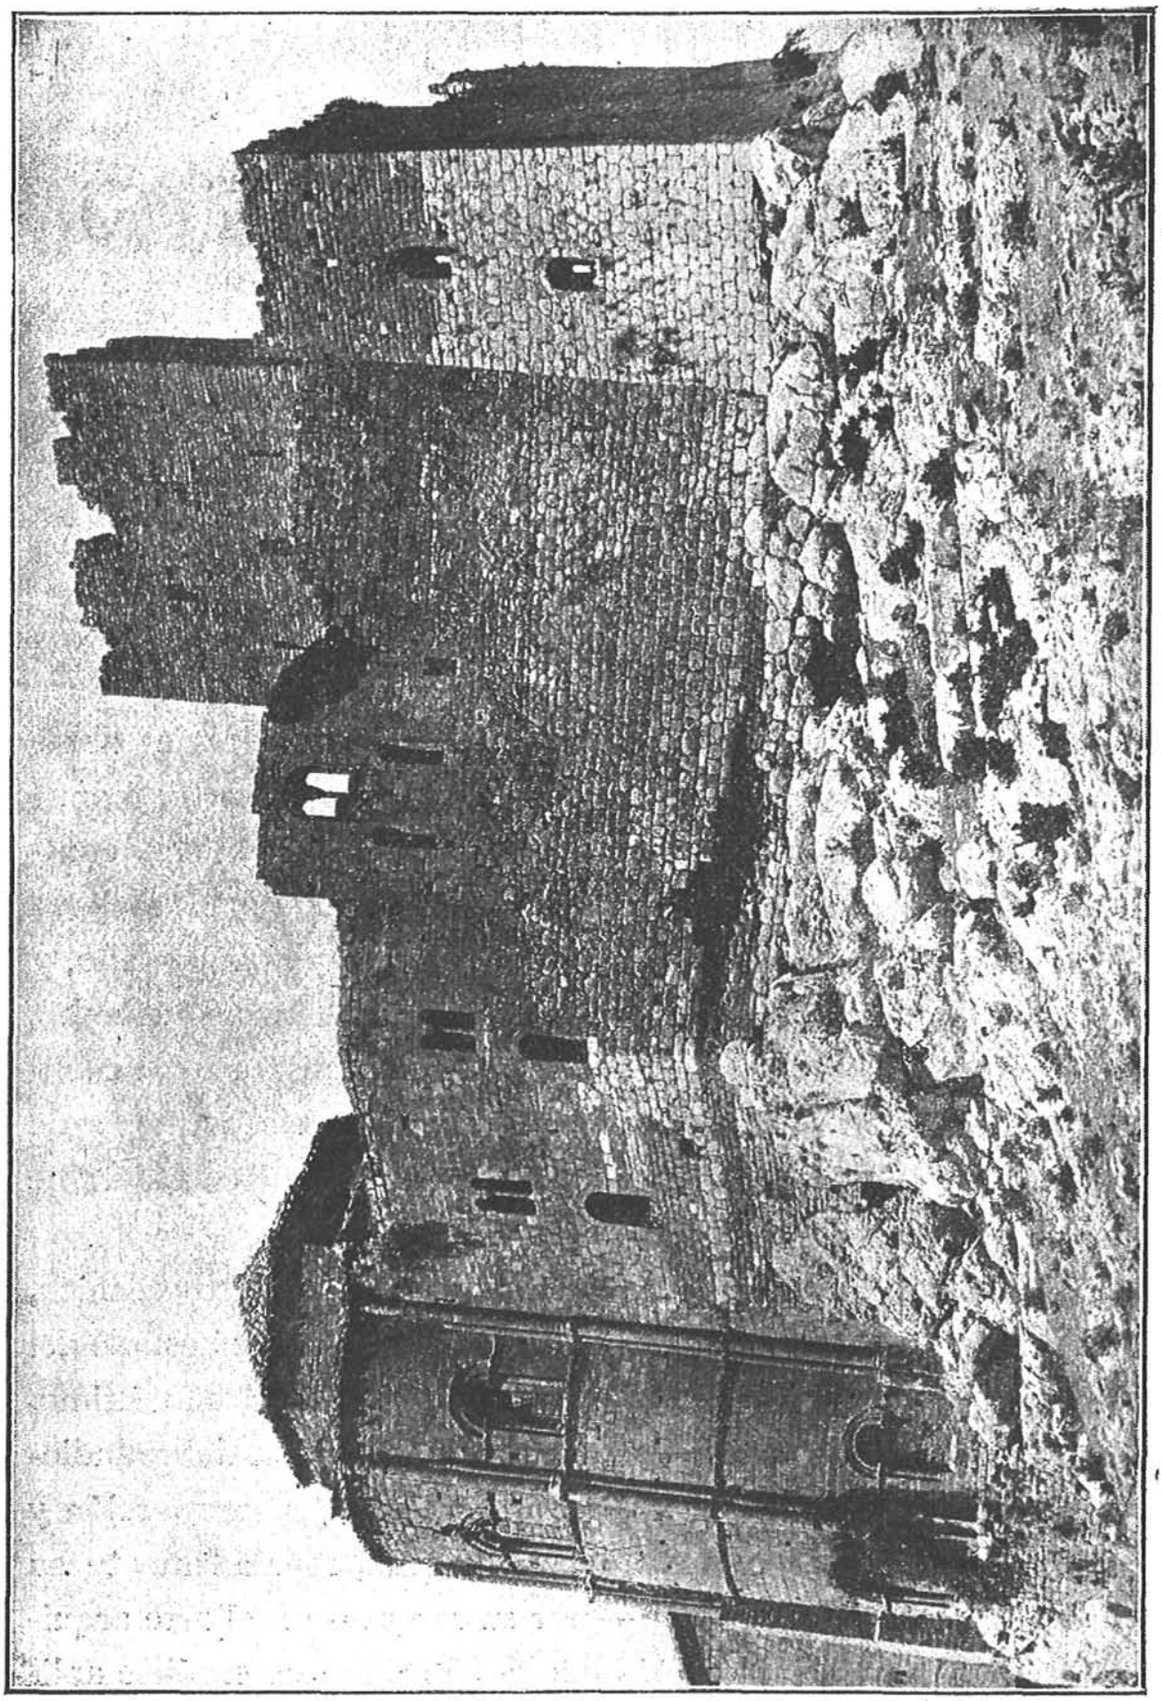
VISTA EXTERIOR DEL CASTILLO DE LOARRE (HUESCA)

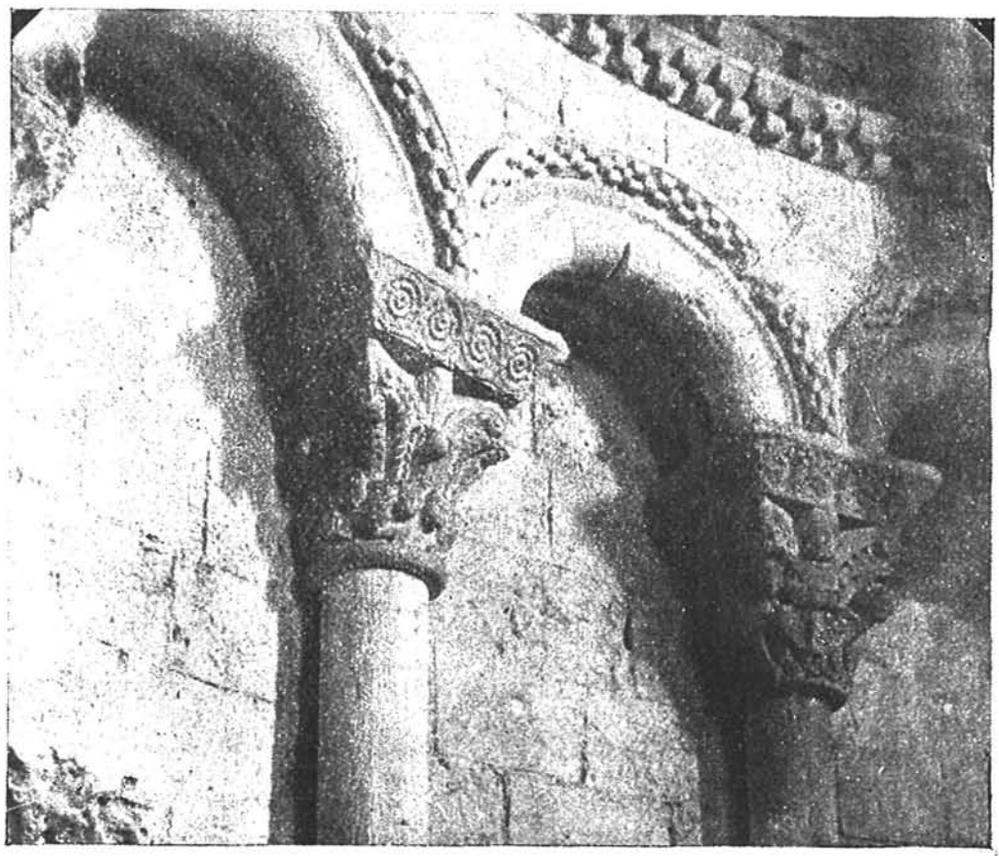
CASTILLO DE LOARRE (HUESCA): ARQUERÍA EN EL PRESBITERIO DEL TEMPLO

terio, desprovista de la espesa capa de cal que mataba líneas y destruía contrastes, se ha ofrecido con toda su hermosura á la curiosidad del arqueólogo, en la vistosidad de sus capiteles, historiados con figuras humanas (ángeles, apóstoles, etc.), con monstruos caprichosos y con labores intrincadas, sencillos y rudos como la época; pero como ésta, admirables y llenos de interés (1).

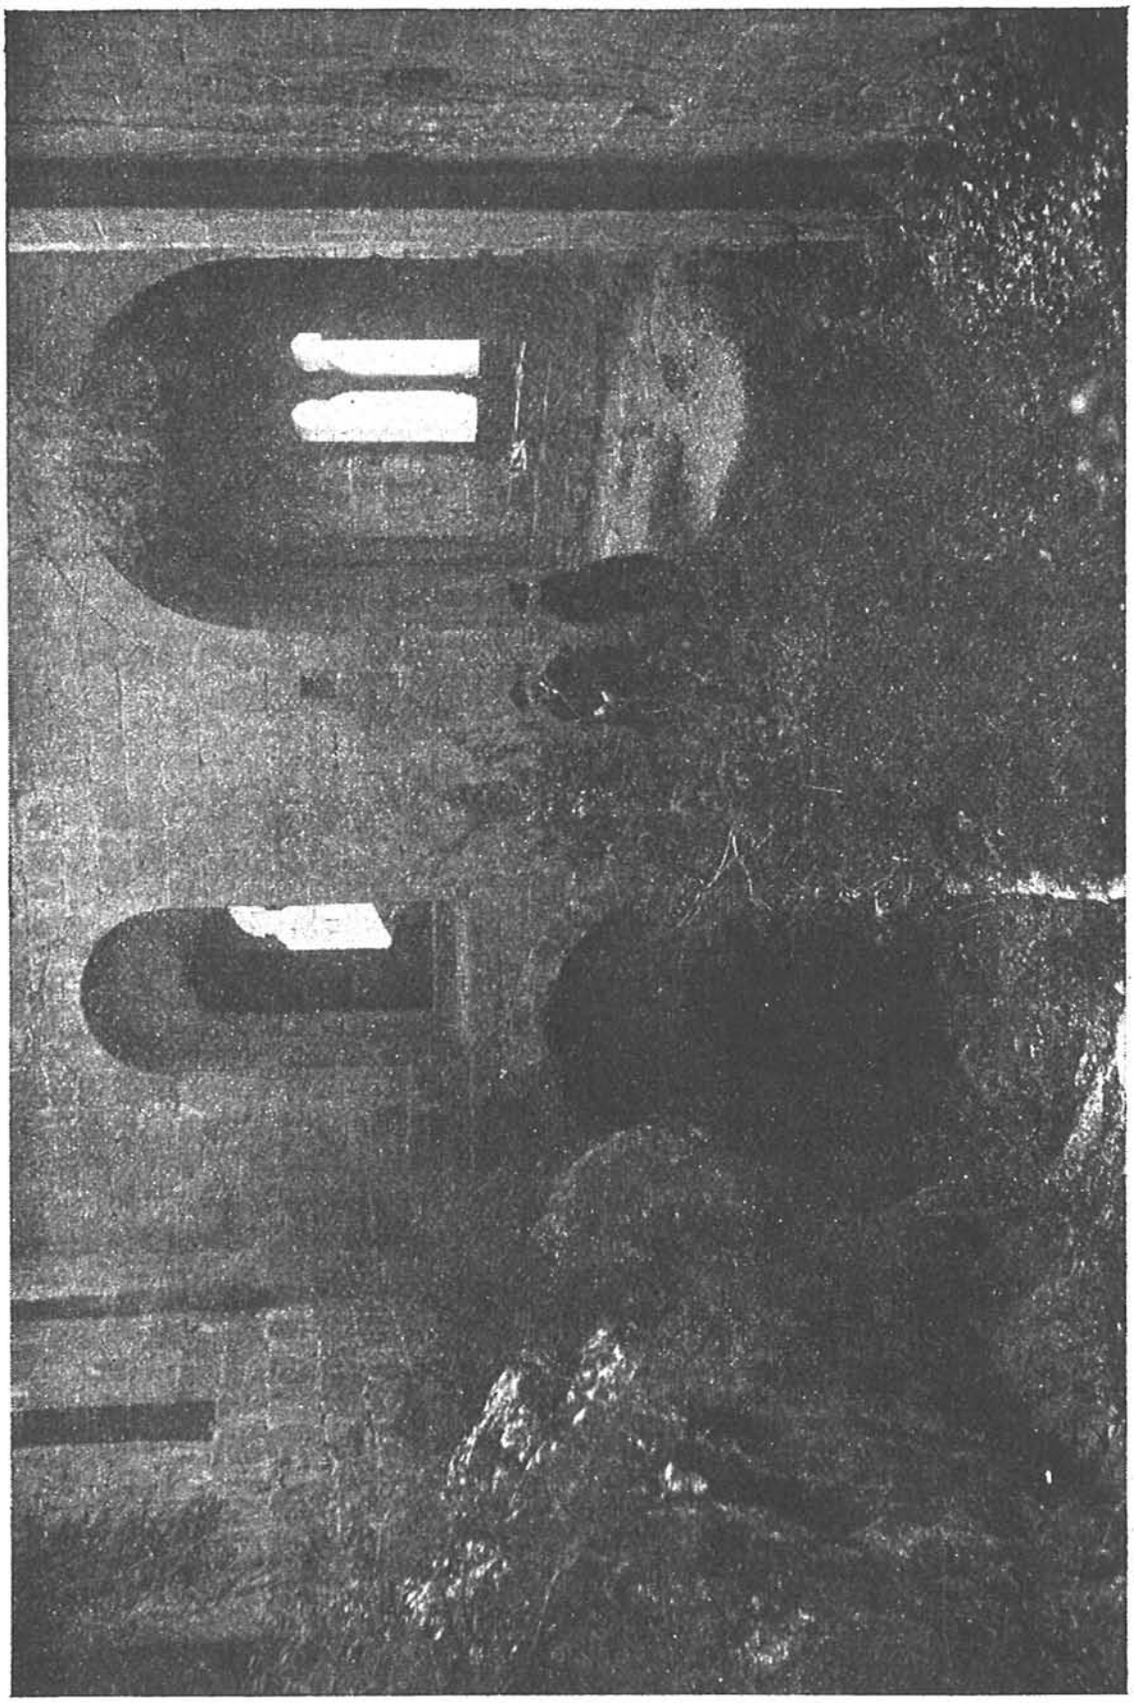
CASTILLO DE LOARRE (HUESCA): PASO PARA LA PARTE SUPERIOR DEL CASTILLO Y VENTANALES DEL LADO ESTE
